FENER'DEKİ 17. YY. KARGİR MİMARİNİN İRDELENMESİ VE AYİOS
YEORGİOS METOKHİ KÜTÜPHANESİ ÖRNEĞİNDE GÜNÜMÜZE
UYARLANABİLECEK BİR REHABİLİTASYON ÖNERİSİ

Aygün AYMAN (Mimar)
Danışman:Yrd.Doç.Dr.Tülay ÇOBANCAOĞLU

İSTANBUL-HAZİRAN 2006

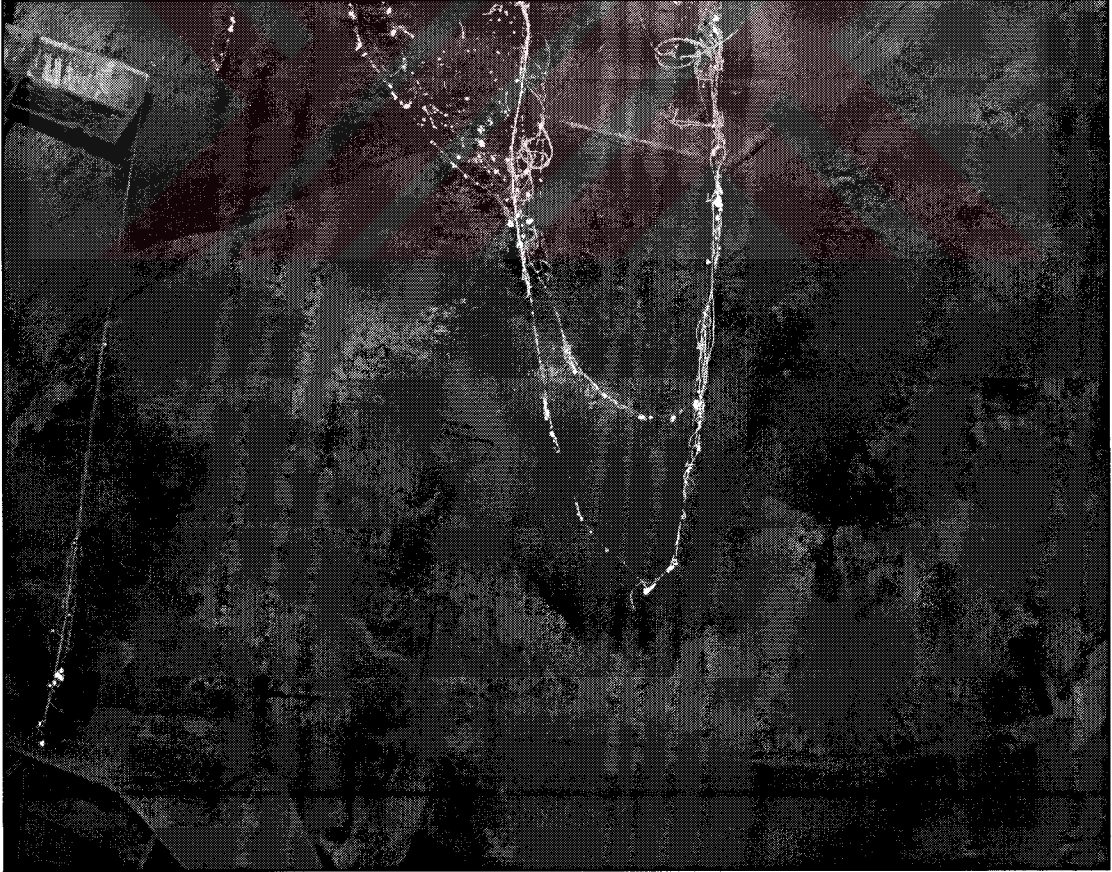
Mekanın bütün duvarlarında olduğu anlaşılan fresklerden günümüze yalnızca kuzey ve doğu duvarındakiler korunarak ulaşmıştır. Fresklerde, bütün mekanı pencerelerin üst hizasından geçen silme, iyonik sütun taklitleri, dört melek ve Bizans kartalı resimlenmektedir(Resim 3-27). Mekanda doğu duvarından batı duvarına doğru geçmişte var olduğu anlaşılan kirişlerin boşlukları duvar yüzeyinde yer almaktadır. Bu kirişlerden birinin 60 cm'lik kısmı günümüzde görülmektedir. Özgün döşeme kaplaması şeshane tuğlası olan mekanda, batı duvarından 75 cm doğu duvarına doğru olan kısmı dışında kaplama bütün mekanda görülmektedir. Tavan aynalı tonozdur ve en yüksek noktası 632 cm'dir(Resim 3-26). Mekan kireç sıvalı ve boyalıdır. Günümüzde sıvası da büyük ölçüde dökülmüş ve tonoz tuğlaları görülmektedir.

Resim 3-26.101 Mekanı Aynalı Tonoz Detayı

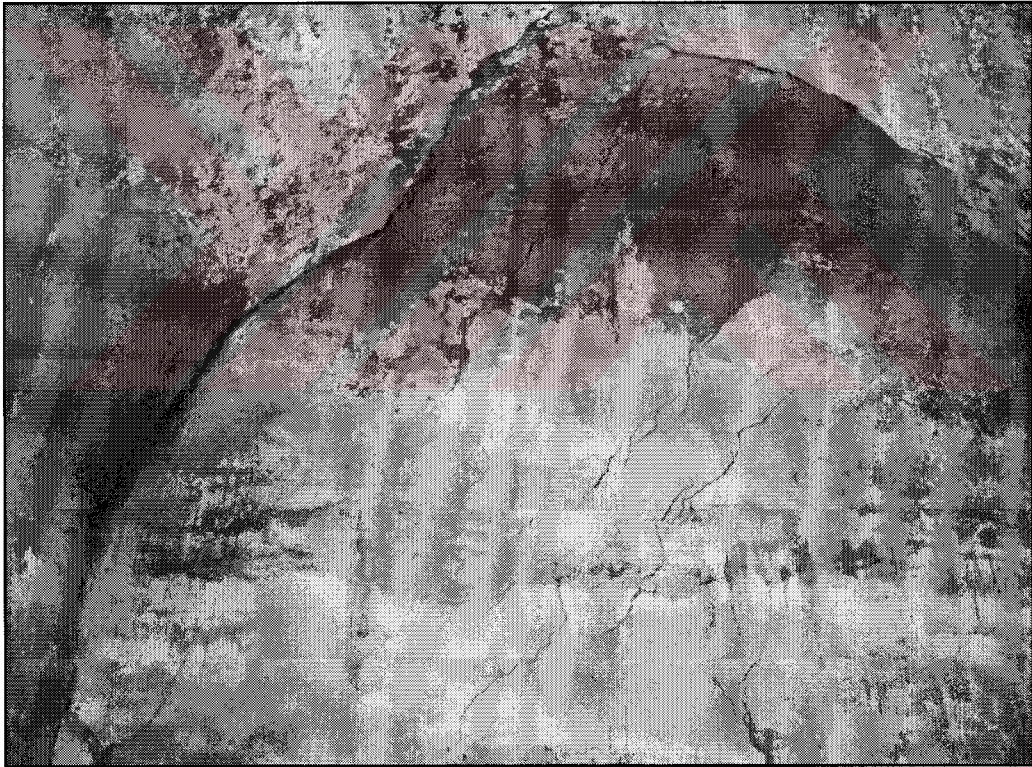
Taşıyıcı Sistemde Kayma:Yapıda zamanla oluşan strüktürel çatlaklar taşıyıcı sistemde kaymaya neden olmuştur. Kütüphanenin batı ve kuzey duvarının kesiştiği kitap deposu olarak adlandırılan mekanda, zeminden tona kadar strüktürel bir çatlak bulunmaktadır, bu çatlaktan itibaren 8 cm öne doğru kayma tespit edilmiştir. Özellikle bu mekanın duvarlarında çok ciddi strüktürel çatlaklar bulunmaktadır(Resim 3-43). Aynı mekanda tonoz yüzeyinde oldukça derin çatlaklar gözlenmektedir. Kütüphanenin okuma salonlarında yer alan tonozlarda da derin çatlaklar devam etmektedir.

Resim 3-43.Kitap Deposu Batı Duvarı(Strüktürel Çatlaklar)

Çatlaklar Ve Malzeme Kaybı:Yapının iç duvarlarında strüktürel çatlaklar görülmektedir. Özellikle kitap deposunda ayrılmalar söz konusudur. Malzeme kayıpları aşhane duvarlarında ciddi olarak gözlenmektedir. Kütüphane iç mekanlarının tonozlarında ve duvarlarında çatlaklar bulunmaktadır. Bütün binada taş–tuğla almaşık duvar dokusunda malzeme kayıpları görülmektedir.

Yapının strüktürel sağlamlaştırılmasında duvar ve tonozlarda oluşmuş çatlakların, ayrılma olan duvarların onarılması, duvar, tonoz ve kemerlerdeki boşlukların doldurulması müdahaleleri gerekmektedir. Ağır hasarlı tonozların ve kemerlerin sökülüp yeniden örülürken, eksik bölümlerin özgün nitelikte üretilen malzeme ile tamamlanması önerilmektedir.

Binada yer alan çatlaklar, zaman içinde zeminden kaynaklanan oturmalarından, geçmiş depremler sonucu oluşmuş olabilir. Kırılmaların başladığı noktayı bulmak gerekmektedir. Bina stabil olduğu için çatlaklar dikilebilir²⁷. Yapıda meydana gelmiş yarık niteliğindeki çatlakların dikiş yöntemiyle onarılması önerilmektedir. Dikiş uygulamalarında düz yüzeyli olmayan ve pasa karşı dayanıklı, nervürlü donatı ya da spiral çıkıntılı çelik

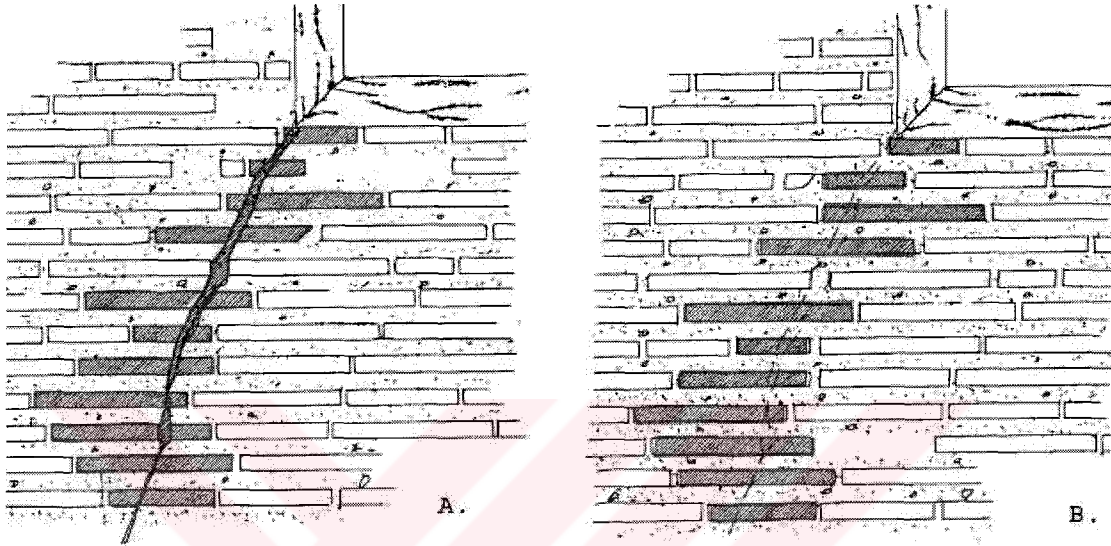
Resim 3-47. Tuğlalarda Meydana Gelen Çatlakların Dikişleme Yöntemiyle Onarılması²³

donatı çubukları veya çelik donatı yerine epoksi çubukları kullanılmaktadır²⁸. Malzemelerin özellikleri analiz edildikten sonra donatı ile malzeme arasındaki bağlantı sağlanmalıdır.

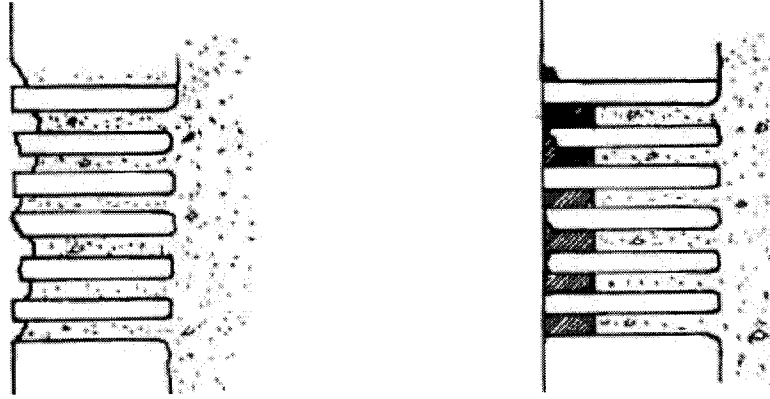
Resim 3-48.Duvarda yeniden derzleme²⁵

Yapının duvarları ultrasonik yöntemlerle taranarak, bozulmuş bölgeler saptanarak, strüktürel sağlamlaştırma için yöntem belirlenmesi gerekmektedir. Yapının duvar ve tonozlarında malzeme kaybı olan bölümlerden geniş açıklıkların aynı nitelikte malzemeyle örülmesi, çatlak ve boşlukların enjeksiyon yöntemiyle takviye edilmesi önerilmektedir.

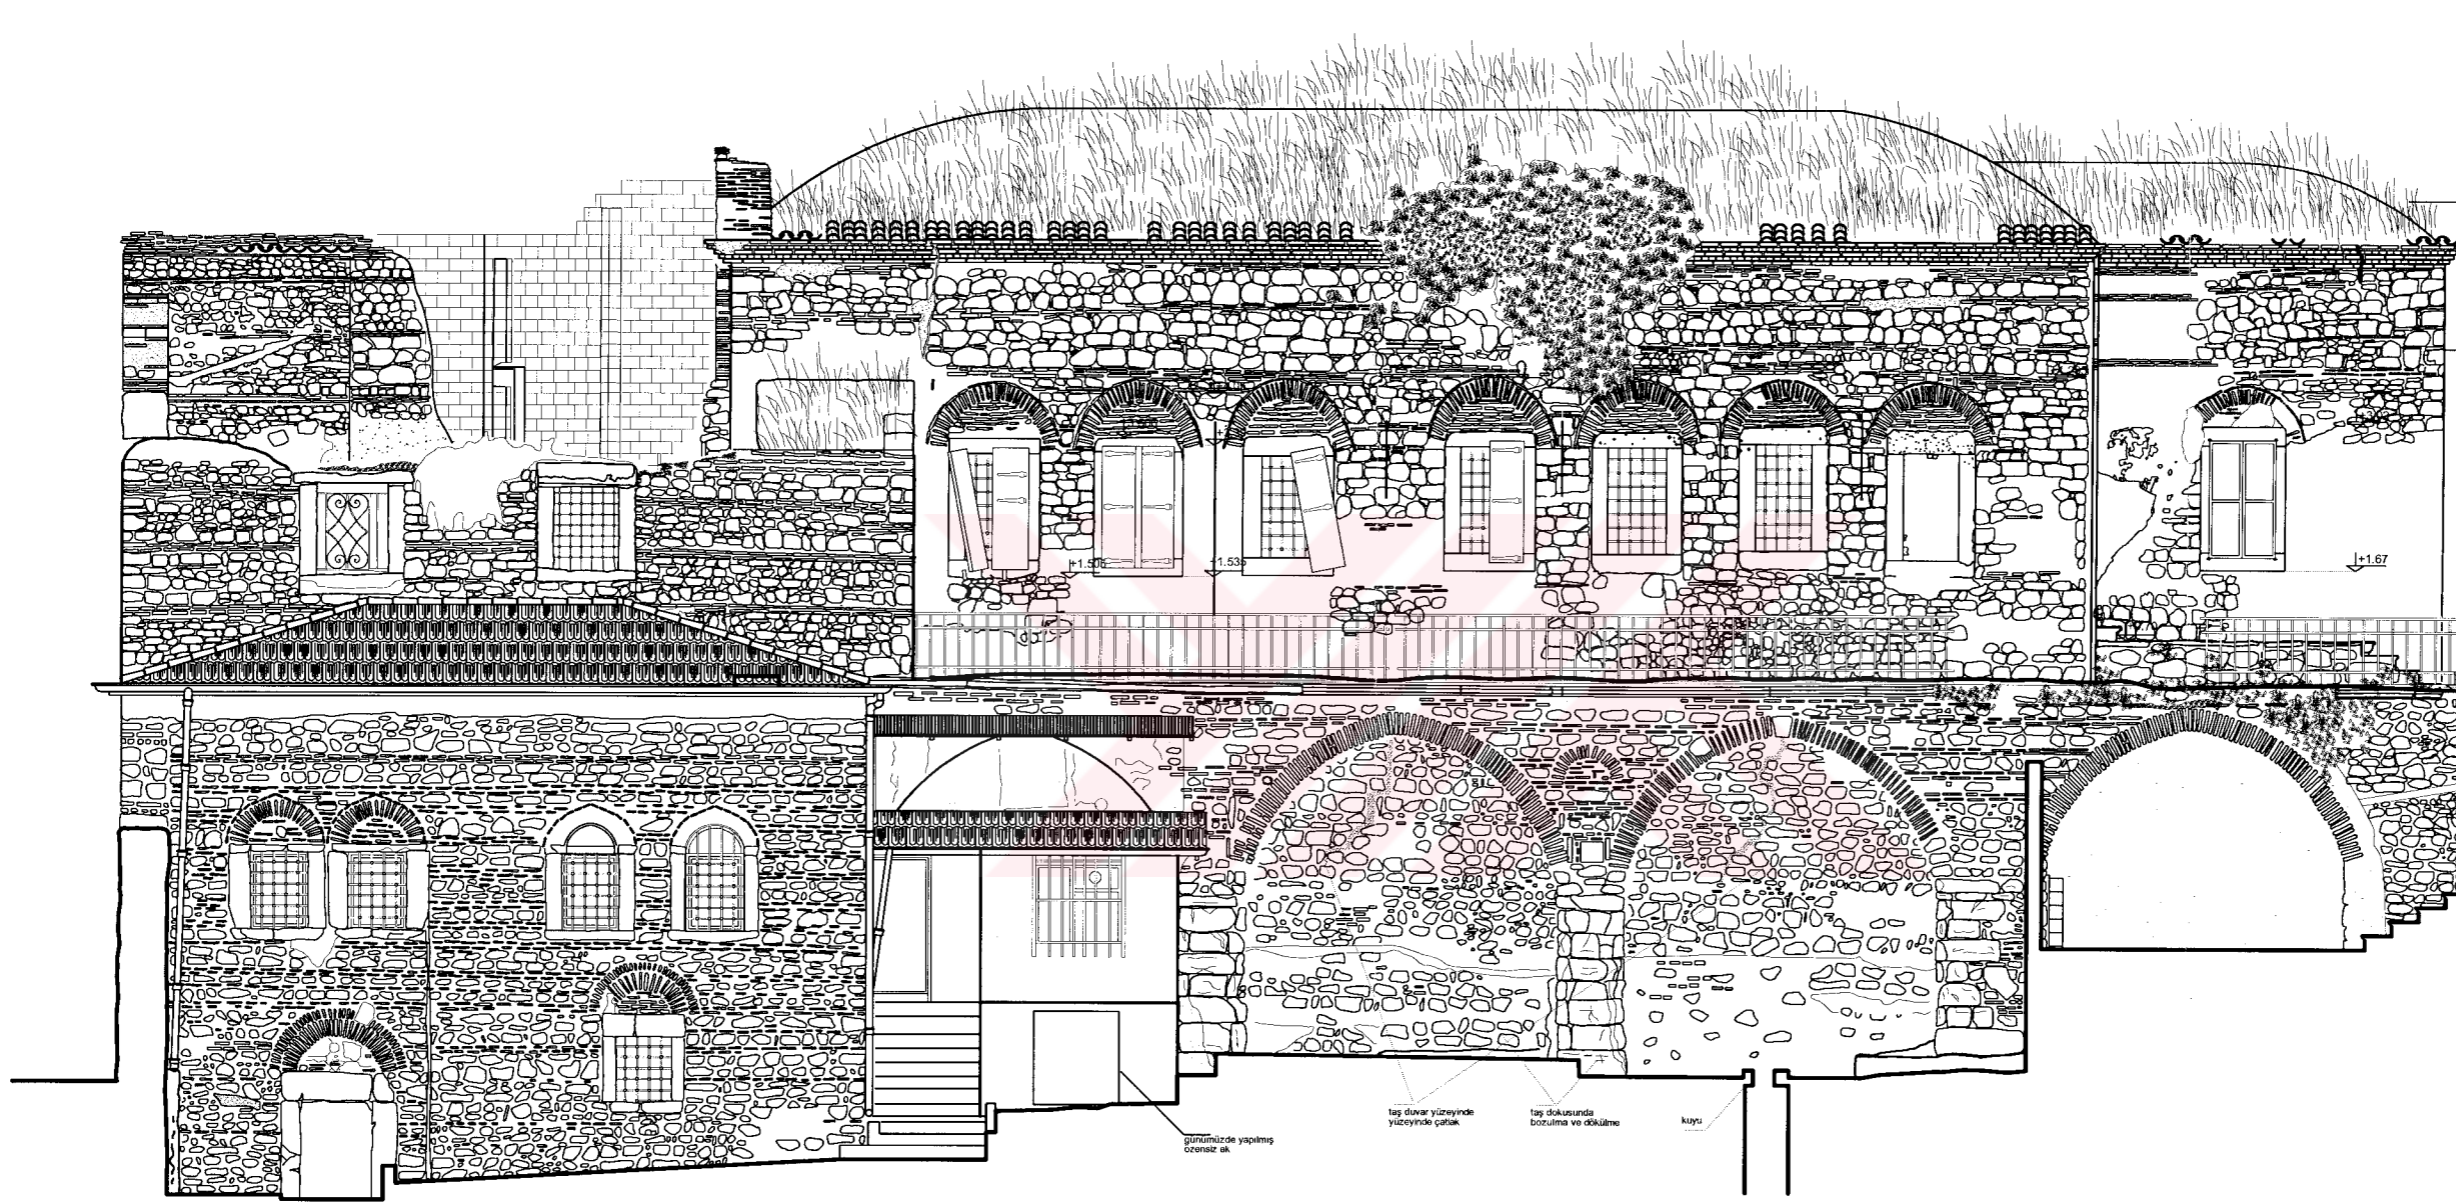
Şekil C-8. Doğu Cephesi (Rölöve)

günümüzde yapılmış çerezlik ak
 taş duvar yüzeyinde yüzeyinde çatık
 taş dokusunda bozulma ve dikülme
 kuyu
