**BİLİMSEL ARAŞTIRMA PROJESİ
SONUÇ RAPORU TAM METNİ**

2021 Yılı Yalova/Altınova Çobankale Kazı Çalışmaları

Proje Yürütücüsü
Doç. Dr. Selçuk Seçkin
Sanat Tarihi Bölümü

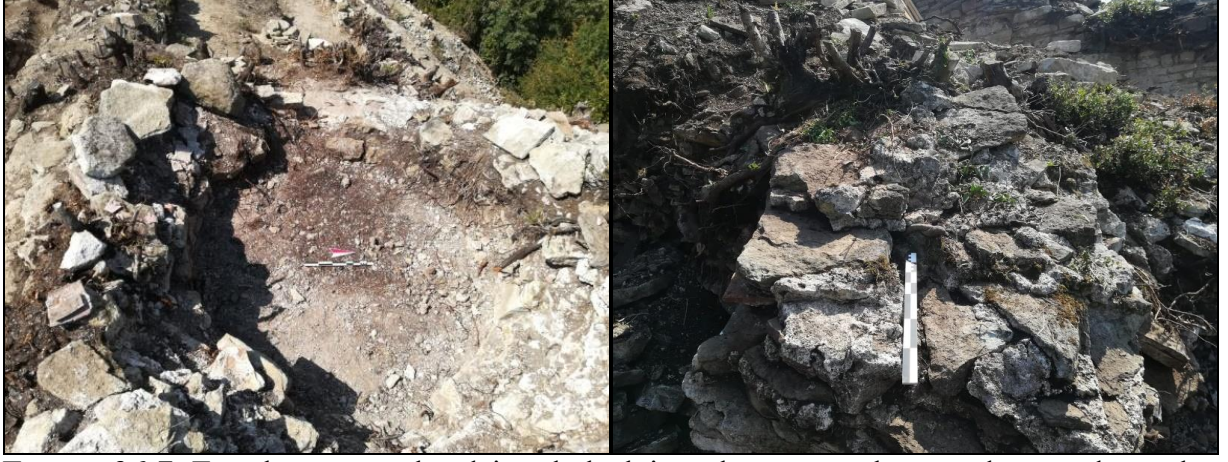
Kazı ve ardından derz temizliği tamamlanan sur duvarlarının iç hat örgüsü oldukça iyi durumda olup dış sur hattında bozulmalar görülmektedir. Kuzey sur hattının 50. Metresinde batı noktasında tepe burçtan düştüğü tahmin edilen ve 1.80 x 1.50 – 1.50x 1.10 m. ölçülerinde duvar parçaları tespit edilmiştir. Yine aynı konumun doğusunda burçtan kırılarak düşmüş olduğu

öngörülen 2.70 x 1.70 m. ölçülerinde duvar parçası yer almaktadır. Bu kısımda sur duvarında yer yer bozulmalar mevcuttur. Ayrıca duvarların üst yüzeyinde ise doğal tahribatlar neticesinde oluşan bozulmalar görülmektedir. Özellikle ağaç kökleri duvar yüzeyinde yoğun bir tahribata neden olmuştur. Kazı çalışmalarında ele geçen sur sistemine ait taşlar yapılacak restorasyon çalışmalarında kullanılmak üzere uygun alanlarda istiflenmiştir. Çalışmalar neticesinde sırlı ve ham durumda kırık seramikler, çeşitli hayvanlara ait olduğu düşünülen dağılmış halde kemikler ve bazı metal objeler açığa çıkartılmıştır.

Fotoğraf 6-7: Tepe burçta yer alan dairesel planlı iç mekan ve tepe burçtan düştüğü düşünülen duvar örgüsü

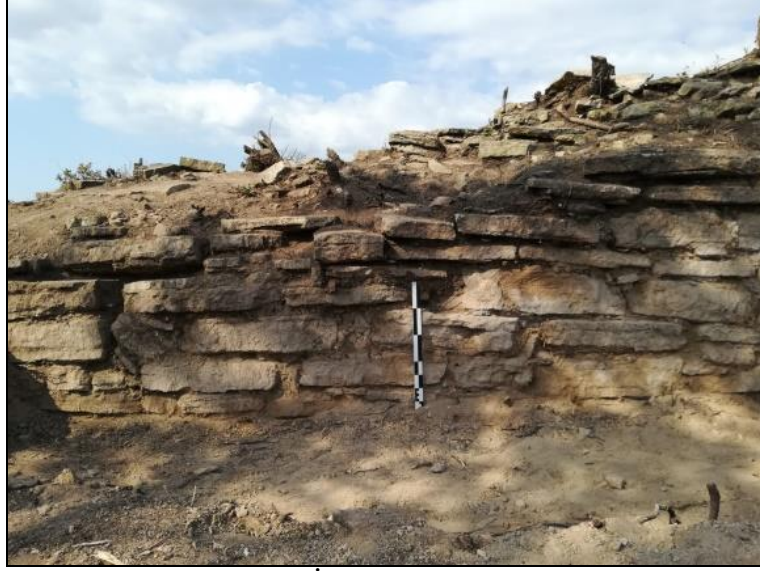
Fotoğraf 8: İç sur iç cephe görünüm

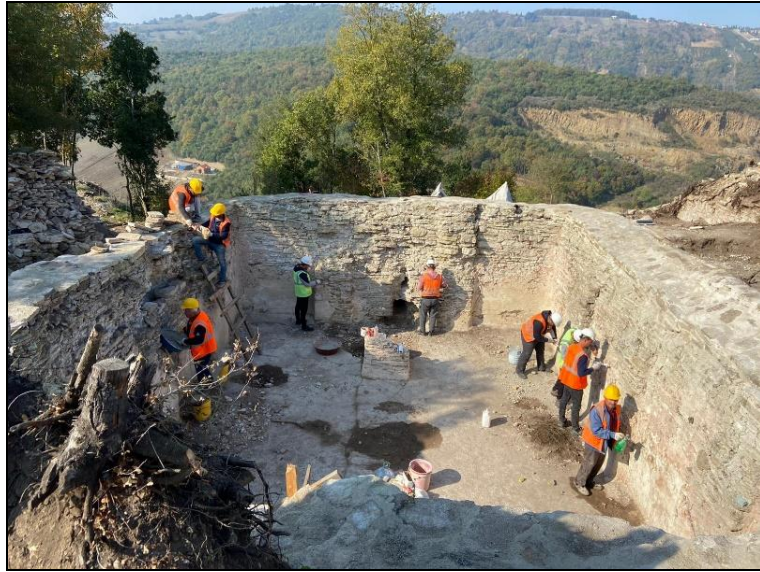
Bizans dönemine tarihlenen sarnıç dikdörtgen planlıdır. Tüm duvarlarının iç cepheleri hidrolik (su geçirmez) sıva ile kaplıdır ve bazı alanlarda sıva kayıpları mevcuttur. Sıvası dökülen kısımlarda yapısal öge olan taş duvar örgüsü görülmektedir. Yapı zemininde bulunan iki adet taşıyıcı ayaktaki sıvalı yüzeyde ve taş örgüde kayıplar mevcuttur. Zeminde ise yapı kuzeydoğu noktasında ve tahliye gideri olduğu düşünülen batı cephesinde sıva eksiklikleri görülmektedir. Restorasyon ve konservasyon çalışmalarına belgeleme işlemlerinin yapılması ile başlanmıştır. Yapı mevcut durumu analiz edilerek eksik ve tamamlanması gereken alanlar belirlenmiştir. Yapının tüm cephelerin üzerinde birikmiş toprak tabakası ve gelişmiş ağaç ve ot vb. bitki kökleri özgün taş yüzeylere zarar vermeyen mekanik yöntemlerle temizlenmiştir. Ağaç, ot ve bitkileri kurutmak için üzerine püskürtme yöntemi ile herbisit (roundup) uygulanmıştır. Yapı duvarları üzerinde bozulmanın durdurulması ve yeni bozulmaların önlenmesi amacıyla capping (şapkalama) uygulaması yapılmıştır. Korunan duvarlar kazı esnasında çıkarılan, alanda kazılar sırasında ayrılan taşlar ile bir sıra yükseltilecek anlaşılabilir bir izleme hedeflenmiştir. Yapılan uygulama için bir kısım hidrolik kireç (NHL 3.5), 0.25 kısım 1mm. Elek altı kireçtaşı kırığı ve tozu 2.50 kısım 4 mm. Elek altı agrega (1 kısım 7-8 mm. Boyutlu çakıl olmak üzere), 0.25 kısım puzzolan kullanılmıştır.

Fotoğraf 9: Sarniç koruma ve onarım çalışmaları

Yapının kuzey cephesindeki taşıyıcı ayağın eksik kısımları uygun harç kullanılarak, alanda mevcut bulunan ve yapının özgününden düştüğü ön görülen taşlar kullanılarak örülmüştür. Güney cephesindeki harçlı taş duvarda da tütleme işlemi gerçekleştirilmiştir. Yapı içerisindeki iki adet taşıyıcı ayağın tütleme işlemi de alanda bulunan taşlar kullanılarak örülmüştür. Zeminin bazı bölgelerindeki hasar gören alanların daha da büyümemesi için uygun harç ile sağlamlaştırılması yapılmıştır. Tüm cephelerdeki duvar yüzeylerindeki sıva kopmalarını engellemek amacıyla etrafına eşdeğer malzeme ile kontur harcı uygulanmıştır. Bu uygulama için 1 kısım hava (kaymak) kireci (% 50 +/- 2 sulu), 0.75 kısım 1 mm. elek altı kireç taşı kırığı

Sağlamlaştırma uygulaması için tüm cephelerde ve yapı içerisindeki taşıyıcı ayaklarda bulunan sıvalı yüzeylerdeki çatlaklara ilk olarak 1:1 oranda alkol-su çözeltisi gönderilerek mikro enjeksiyon uygulanmıştır. Enjeksiyon için Malta 6002 (1:1) ve Primal AC 33 (% 10 luk) kullanılmıştır. Tüm uygulamalar Bursa Restorasyon ve Konservasyon Bölge Laboratuvarı'nın raporunda belirtilen analiz ve uygulama kararlarına uygun olarak sürdürülmüştür. Müdahale yöntemleri yapının mevcut durumunu koruma altına almak için minimum müdahale gerçekleştirilerek uygulanmıştır. Tüm konservasyon çalışmaları tamamlanarak çalışma sonlandırılmıştır. Konservasyon sonrası belgeleme çalışmaları tamamlanmıştır.

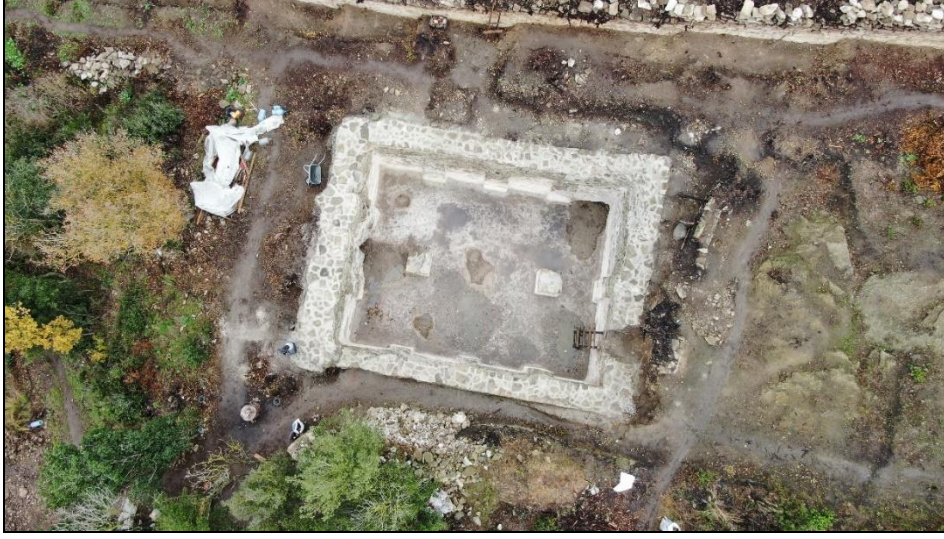
Fotoğraf 10: Sarnıç koruma ve onarım çalışmaları sonrası görünüm

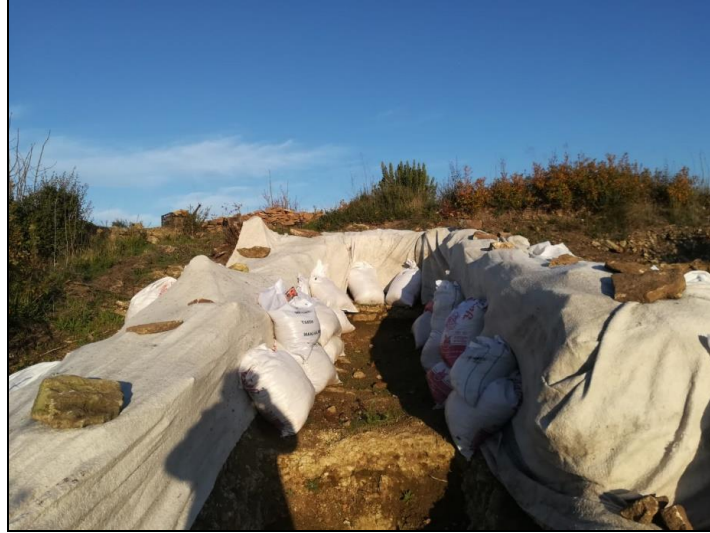
Fotoğraf 11: Şapel yapısı koruma çalışmaları

Çobankale sur içi tepe noktasında bulunan ve 2020 yılı kazı sezonunda kazı çalışmaları tamamlanmıştır. Ortalama 1,5 m. yüksekliğe sahip yapı duvarları yüzeyinde yer alan bitki ve ağaç kökleri temizlendikten sonra yapının detaylı temizliği tamamlanmıştır. Apsisli yapının kış koşullarına dayanıklılığının artırılması ve oluşacak bozulmaların önlenmesi adına jeotekstil ile kapatılmıştır. Jeotekstil ile kapatılmış olan yapının duvar kaymalarının ve dağılmalarının önlenmesi için iç ve dış cephelerde kum torbaları ile destekler sağlanmıştır. Şapel kazısında çıkan atık toprağın eleklerden elenmesi sonrası ince kumlar biriktirilerek sağlam çuvallara doldurulmuş ve yapının iç ve dış cephelerinde destek oluşturacak biçimde duvarlara yaslanmıştır. Özellikle güney iç cephesinde yoğun bozulmaların görüldüğü kısımda destekleme işlemi yoğun tutulmuş ve yapıda oluşabilecek bozulmalar engellenmeye çalışılmıştır. Gerekli kısımlarda çuval desteklerin yanında yapı çevresinde ele geçen düzgün kesme taşlarda yapı statüğünü güçlendirme amacıyla iç ve dış cephelerde yaslanarak destek olarak kullanılmıştır. Ayrılan bu taşlar sonraki dönemlerde uygulanacak olan restorasyon - konservasyon projelerinde de kullanım için uygundur.
