FENER'DEKİ 17. YY. KARGİR MİMARİNİN İRDELENMESİ VE AYİOS
YEORGİOS METOKHİ KÜTÜPHANESİ ÖRNEĞİNDE GÜNÜMÜZE
UYARLANABİLECEK BİR REHABİLİTASYON ÖNERİSİ

Aygün AYMAN (Mimar)
Danışman:Yrd.Doç.Dr.Tülay ÇOBANCAOĞLU

İSTANBUL-HAZİRAN 2006

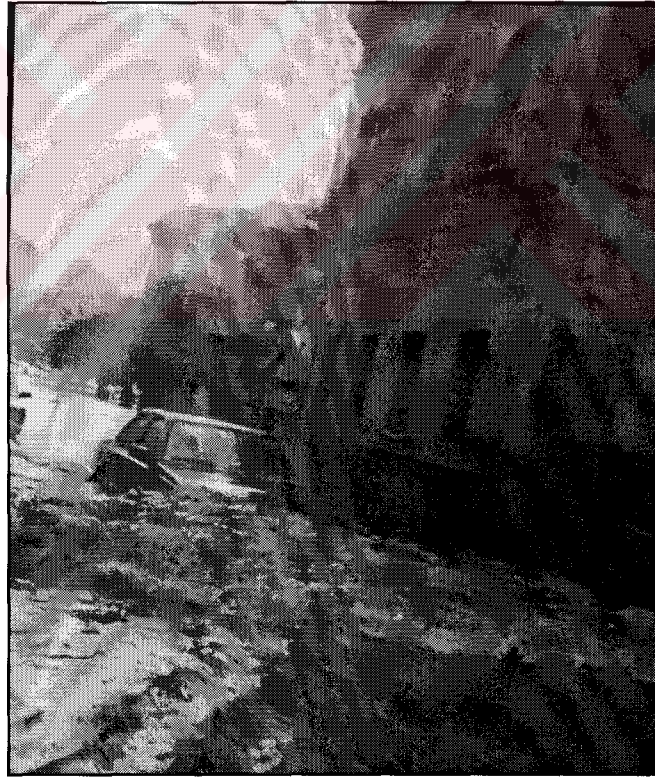
Resim 3-1. 2332 Ada 46 Parsel, Zemin Kotundan Kaynaklanan Su Problemi

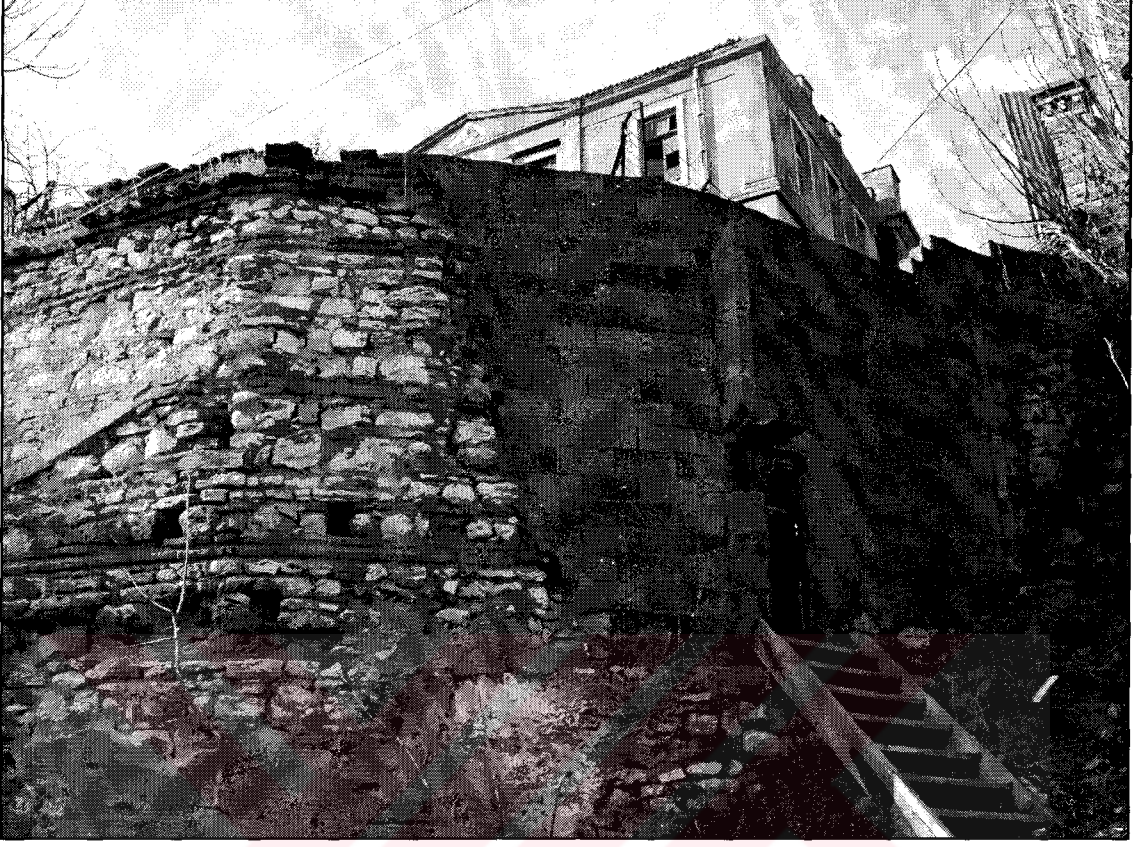
Resim 3-6.Aşhanenin kuzey duvarı.

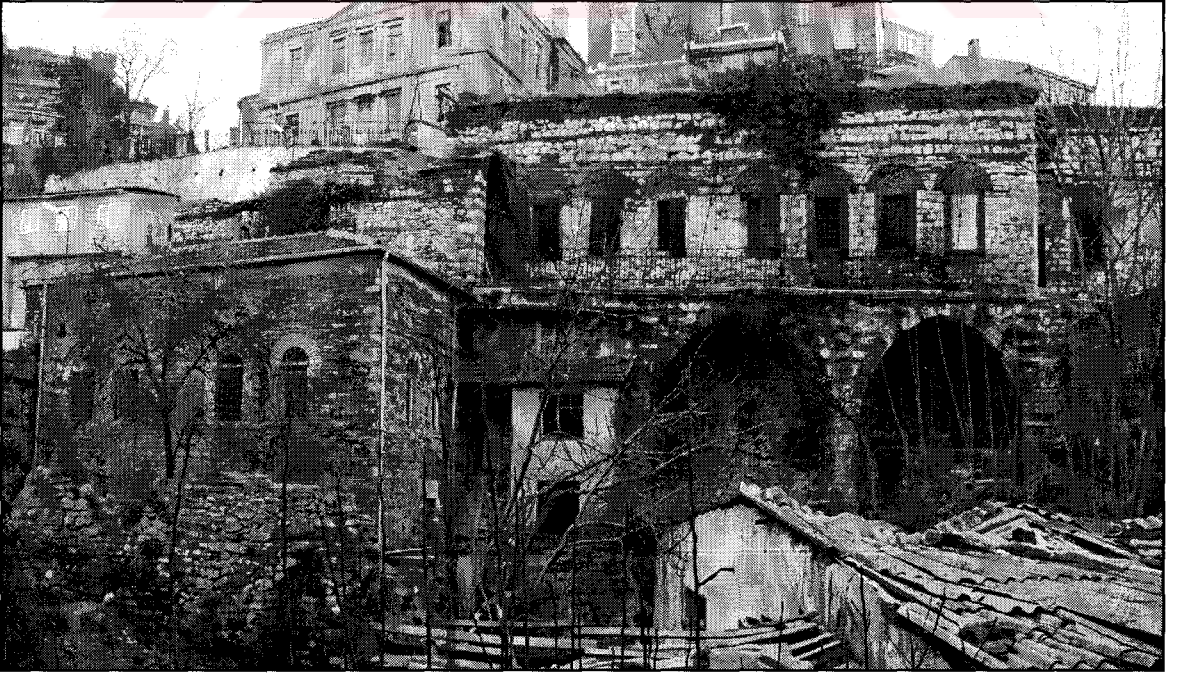
Resim 3-7.Doğu Cephesi

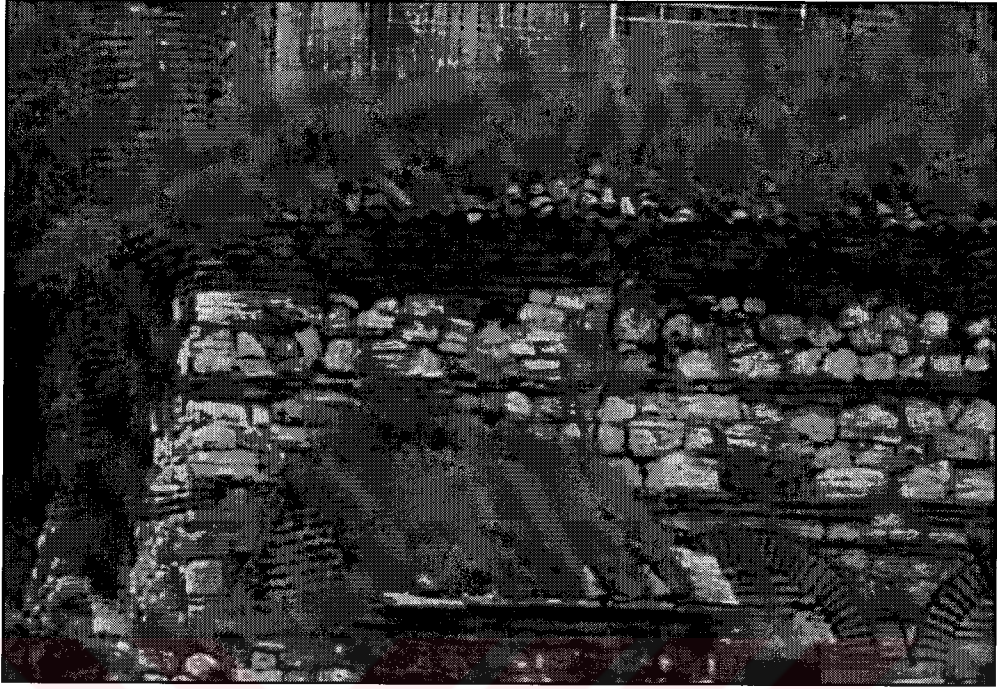
Resim 3-8.Kütüphanenin doğu cephesi kirpi saçak detayı.

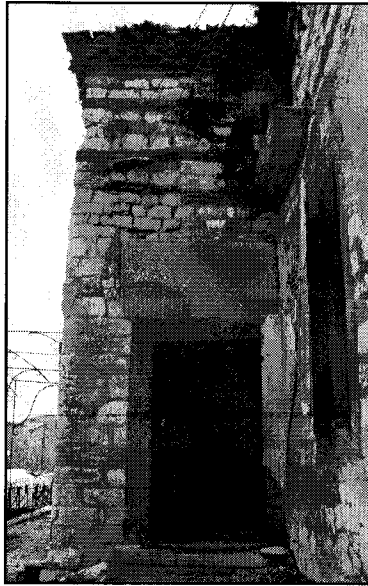
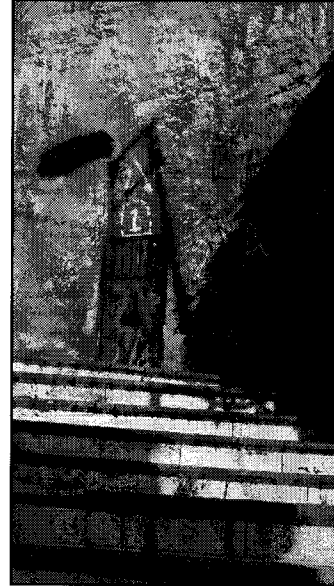
Resim 3-9.Binanın özgün giriş kapısı ve sonradan yapılan tali giriş kapısı.

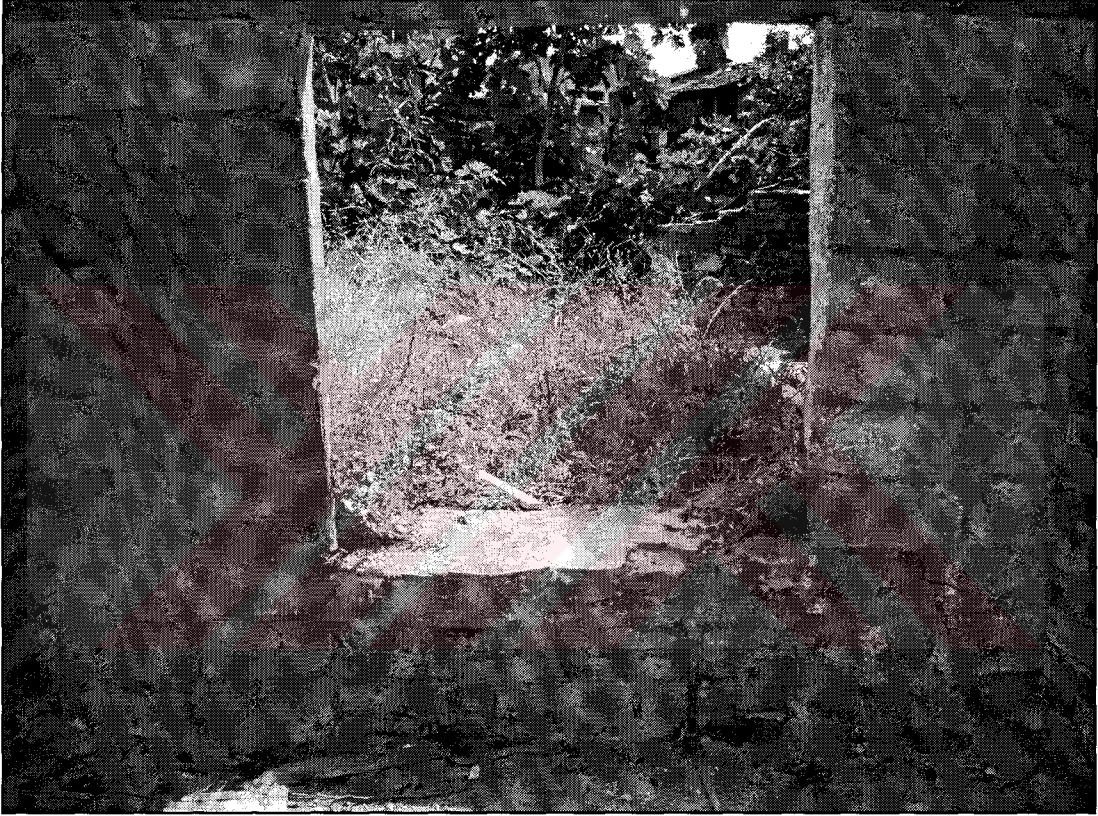
B02 Mekanı:Doğu cephesinde boyutları 120 x 132 cm. boyutlarında bir boşluktan girilen mekan günümüzde kullanılmamaktadır(Resim 3-15). Muhdes olan mekanın briket tuğladan örülen duvarları sıvasızdır, döşeme kaplaması kullanılmamıştır. Briket duvarlar dışındaki mekanın kuzey ve batı duvarları, beşik tonozlu mekanın taş duvarlarıdır.

Resim 3-15.Dimitri Kantemir Evi B02 Mekanı

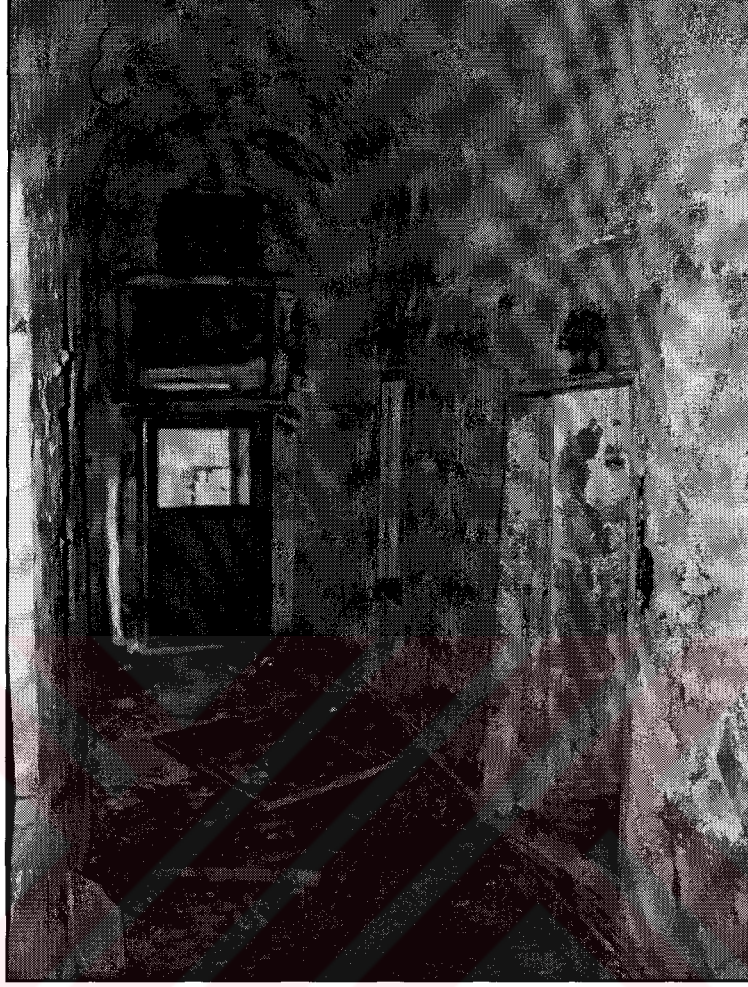
Z02 Mekanı:Z02 mekanı, -4.38 kotunda hol olarak düzenlenmiştir(Resim 3-18). Mekanda üç ayrı kot gözlenmektedir. Yapım tarihi belli olmayan onarımlar sırasında, ortalama 17 m² olan mekanda, kullanıma yönelik bazı değişiklikler yapılmıştır. Mekanın güney duvarında, -4.07 kotunda, 212 cm genişliğinde şap görülmektedir. Kuzey duvarına doğru ve güney duvarından kuzey duvarına doğru 182 cm genişliğinde şap gözlenmektedir. Günümüzde kullanılmayan mekanın döşemesinde yer yer ahşap kaplamalara raslanmaktadır. Mekanın doğusunda Z03 ve Z04 mekanları ve mekanın duvarlarında nişler yer almaktadır. Batı duvarında 73x50x146, 87x50x156, 94x50x153 cm boyutlarında üç niş ve tuvalet olarak kullanılan 114x121 cm genişliğinde ve 235 yüksekliğinde bir mekan, güney duvarında da 95x200 cm boyutlarında bir niş bulunmaktadır. Tavan beşik tonozdur ve hol boyunca 360 cm yüksekliğinde devam etmektedir. Tavan ve duvarlar kireç sıva ve boyalıdır. Mekanın doğu duvarından Z03 ve Z04 mekanlarına girilmektedir. Kuzey duvarında Dimitri Kantemir Evi'nin özgün giriş boşluğu bulunmaktadır. Günümüzde boşluk bölünerek 84x174 boyutlarında ahşap bir kapı yerleştirilmiştir. Kapının gerçek boşluğu 90x260 boyutlarındadır. Bu boşluktan muhdes olan mutfak ve banyoya geçilmektedir.

Resim 3-18.Z02 mekanı ve giriş mekanı

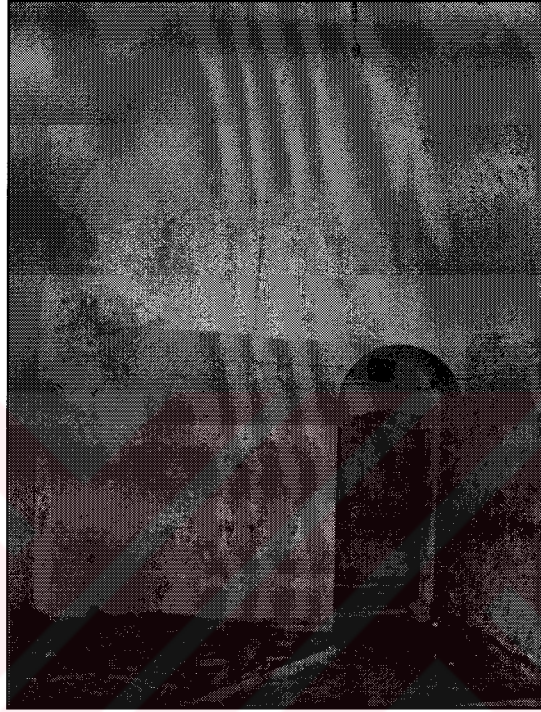
Özgün döşeme kaplaması şeşhane tuğlası olan yer döşemesi, ahşap kaplama ile değiştirilmiştir(Resim 3-19). Kuzey duvarından 150 cm içeride şeşhane tuğlasının izlerine rastlanabilmektedir. Ahşap kaplama olan

Resim 3-19.Z03 Mekanı Döşeme Kaplaması ve Tonz Detayı

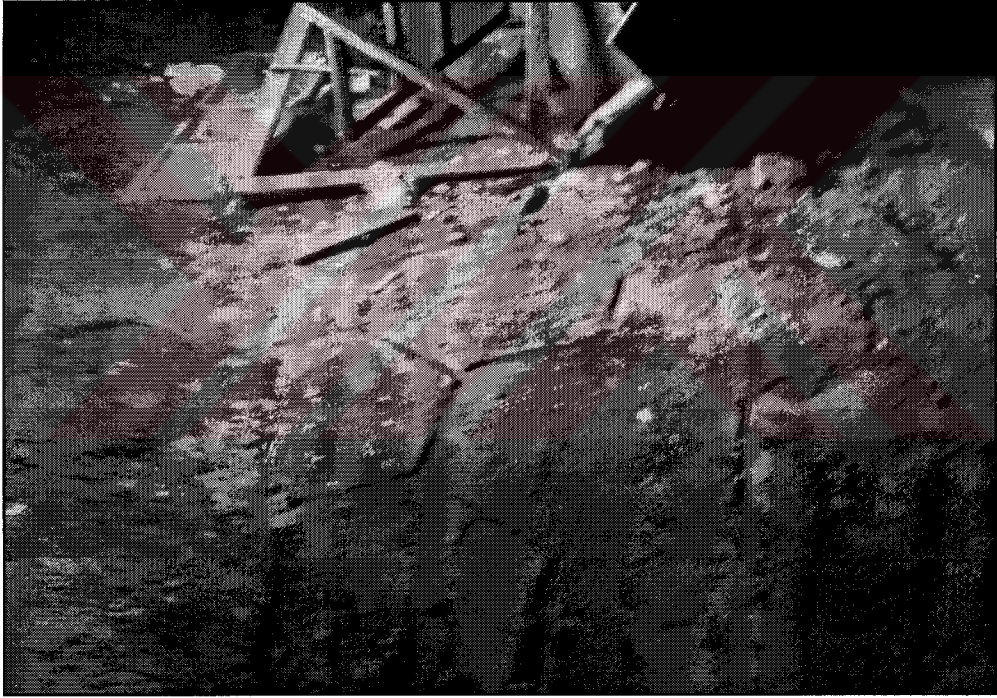
Resim 3-28.101 Mekanı Şeşhane Döşeme Kaplaması

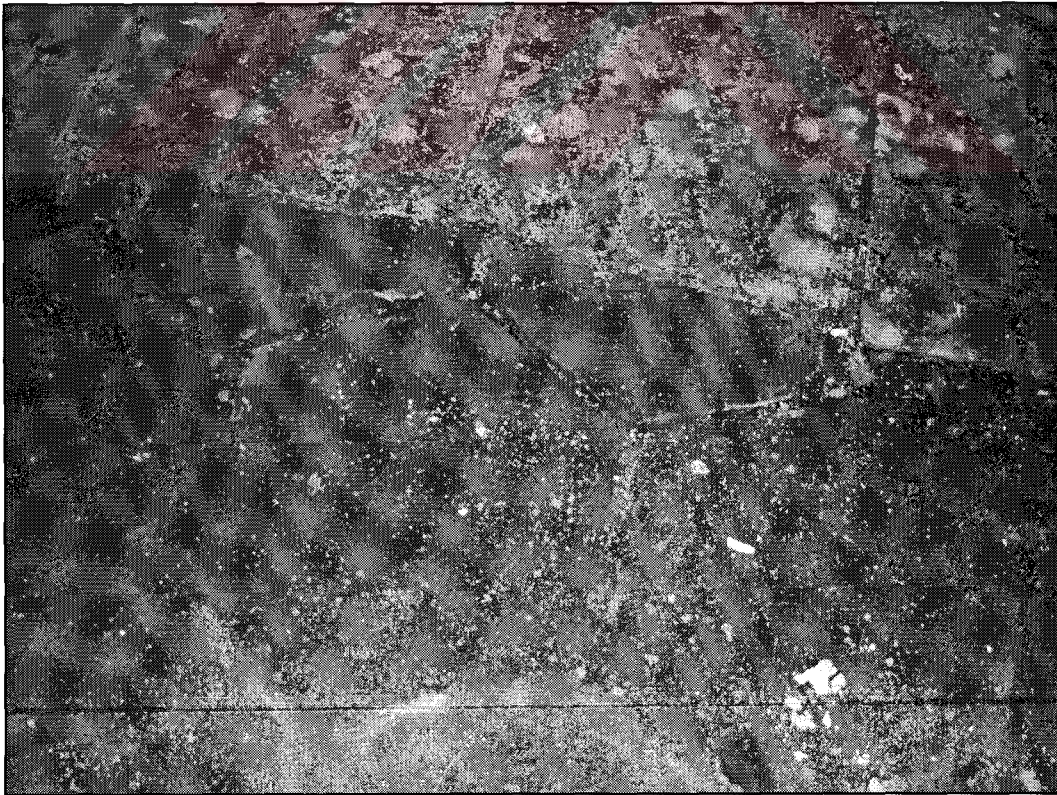
ve lokmalı demir parmaklıkları ve dış kepenkleri bulunmaktadır. Güney duvarında 94x175x55 cm boyutlarında bir niş yer almaktadır. Mekanın döşeme kaplaması olan şeşhane tuğlası yer yer yok olmuş ve onun yerine ahşap kaplama yapılmıştır.

Resim 3-31.102 Mekanı Döşeme Kaplaması Detayı

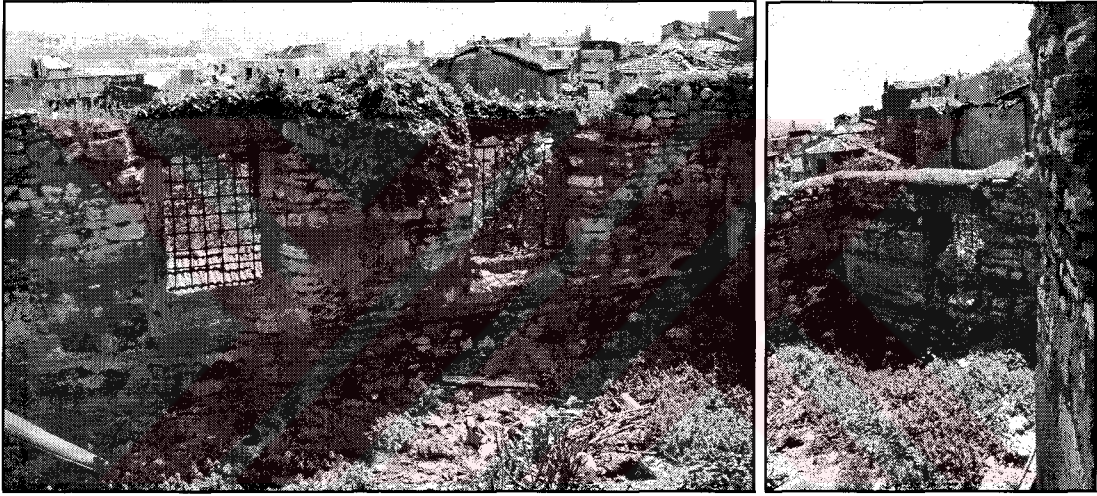
76x126cm boyutlarında lokmalı demir parmaklıklı ve taş söveli bir pencere boşluğu bulunmaktadır. Güneybatı duvarında 423 cm yüksekliğinde briketle yapılmış muhdes duvar bulunmaktadır. Bu duvardan 70x150 cm boyutlarında bir kapı ile Merdivenli Mektep Sokağa çıkılmaktadır. Kuzey duvarında 88x755x20 cm boyutlarında bir baca yer almaktadır. Döşeme tamamen moloz ve toprakla doludur, kaplamaya rastlanmamaktadır. Mekanın tavanı günümüzde mevcut değildir. Duvarlar taş tuğla almaşık duvar tekniğinde yapılmış olup sıvasızdır.

Resim 3-33.Aşhanenin Doğu ve Güney Duvarı Görünüşleri

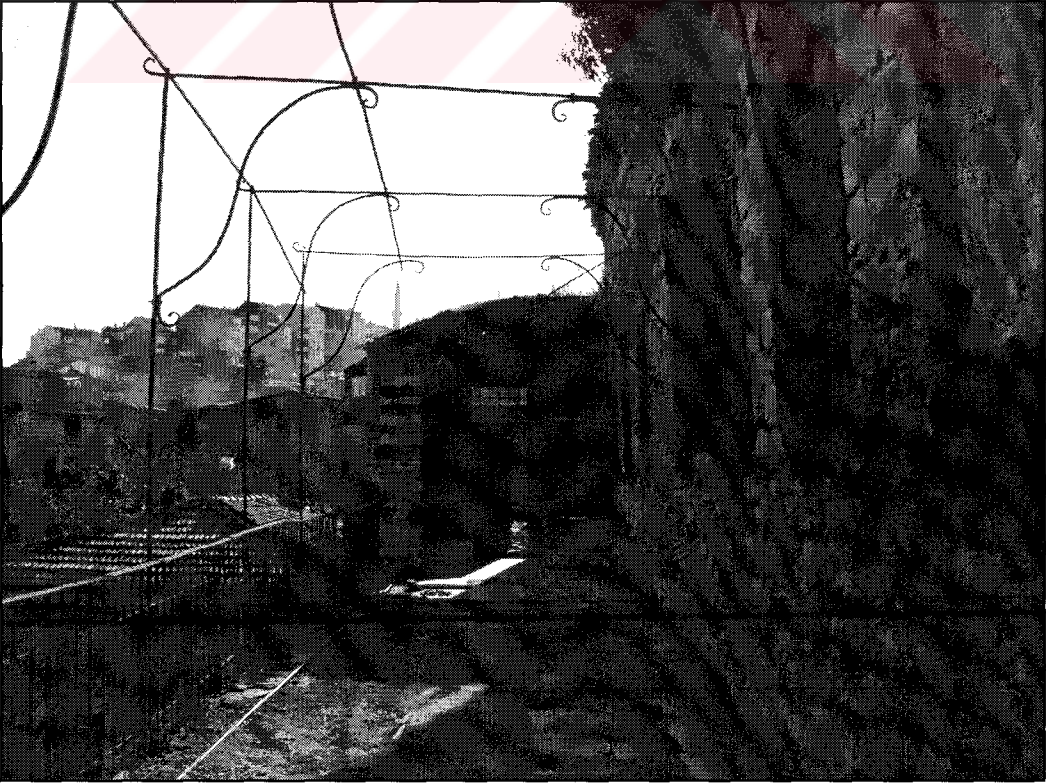
Resim 3-35.Giriş Terası Döşeme Kaplaması

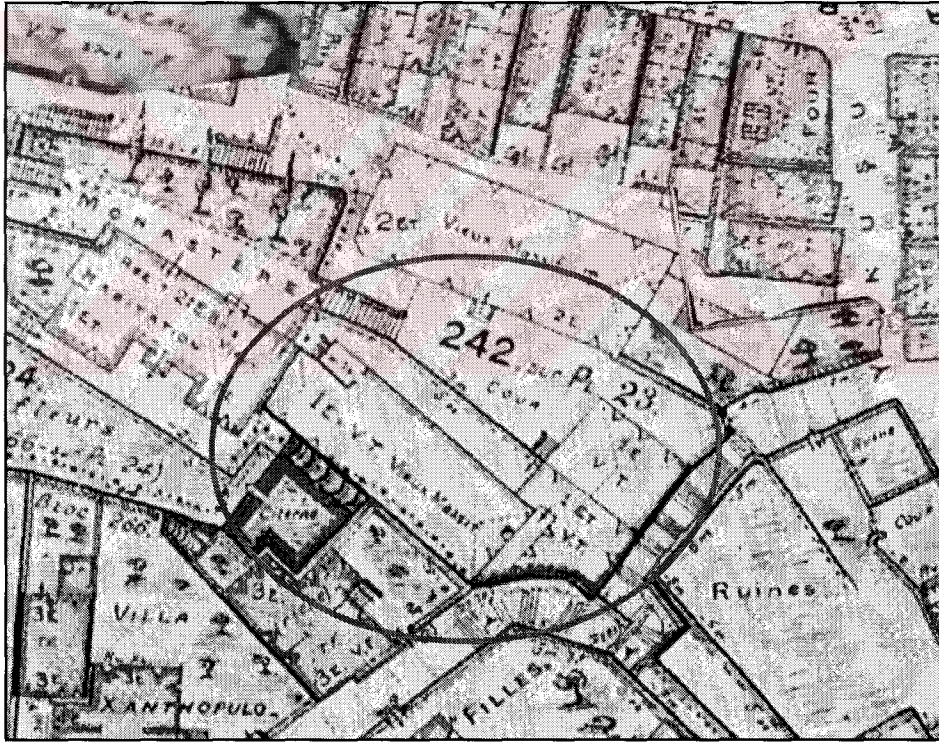
Resim 3-36.Dimitri Kantemir Evi'nin Çatı Biçimi(Pervitich)

Dimitri Kantemir Evi'nin -0.18 cm'de yer alan saçak kotunda kirpi saçağın yok olduğu ve bu bölgenin çimento sıva ile tamir edildiği görülmektedir. Çatı strüktürünün ve kaplamasının da değiştiği görülmektedir. Değiştirilen çatı şekli ve çözülemeyen su problemleri nedeniyle kütüphanenin aşhane duvarı ve Dimitri Kantemir Evi'nin Z02 numaralı zemin kat holünde

yer alan tonozlar ve duvarlarda su problemleri oluşmuştur. Pervitich haritasında, evin çatısı günümüzdeki gibi değildir(Resim 3-36). Birinci katta 101 mekanına ait üç pencere cepheden görülmektedir. Mekanda bulunan mermer nişin bulunduğu boşluk geçmişte pencere olup, onarımlar sırasında değiştirilmiş ve boşluk doldurularak kapatılmıştır. 102 mekanına ait üç pencere ve bir kapı yer almaktadır. Kapı, tonozlu geçişin arkasında kaldığı için cepheden görülmemektedir. 104 numaralı aşhane mekanında iki adet pencere cepheden görülmektedir. 0,05 kotunda yer alan giriş terasında demir korkuluk bulunmaktadır ve bu korkuluklarla bağlantılı olarak yükselen demir aydınlatma takı bulunmaktadır. Binanın -6.30 m kotunda yer alan saçak hizasında beş sıralı kirpi saçak ve alaturka kiremit kaplaması görülmektedir. Çatı örtüsü yalnızca kirpi saçağın üstünde kısmi olarak yer almaktadır. Çatı tamamen otlarla örtülüdür. Bina cephesinde bitkilenme gözlenmektedir. Cephede ve bazı tonozların içinde kireç siva ve boya izlerine rastlanmaktadır.

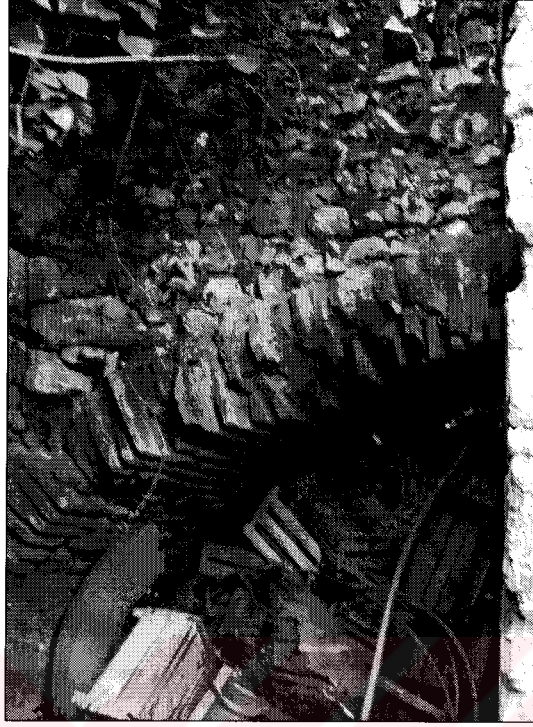
Batı Cephesi:Binanın batı cephesinin büyük bir kısmı toprak kotunun altındadır. 101 mekanının batı duvarının arkasında büyük bir istinat duvarı bulunmaktadır. Bu duvarın genişliği 14.50 m'dir, 118 cm gerisinde istinat duvarı başlamaktadır ve bu duvarın payandaları yer almaktadır(Resim 3-37).

Resim 3-37. İstinat Duvarının Payandaları

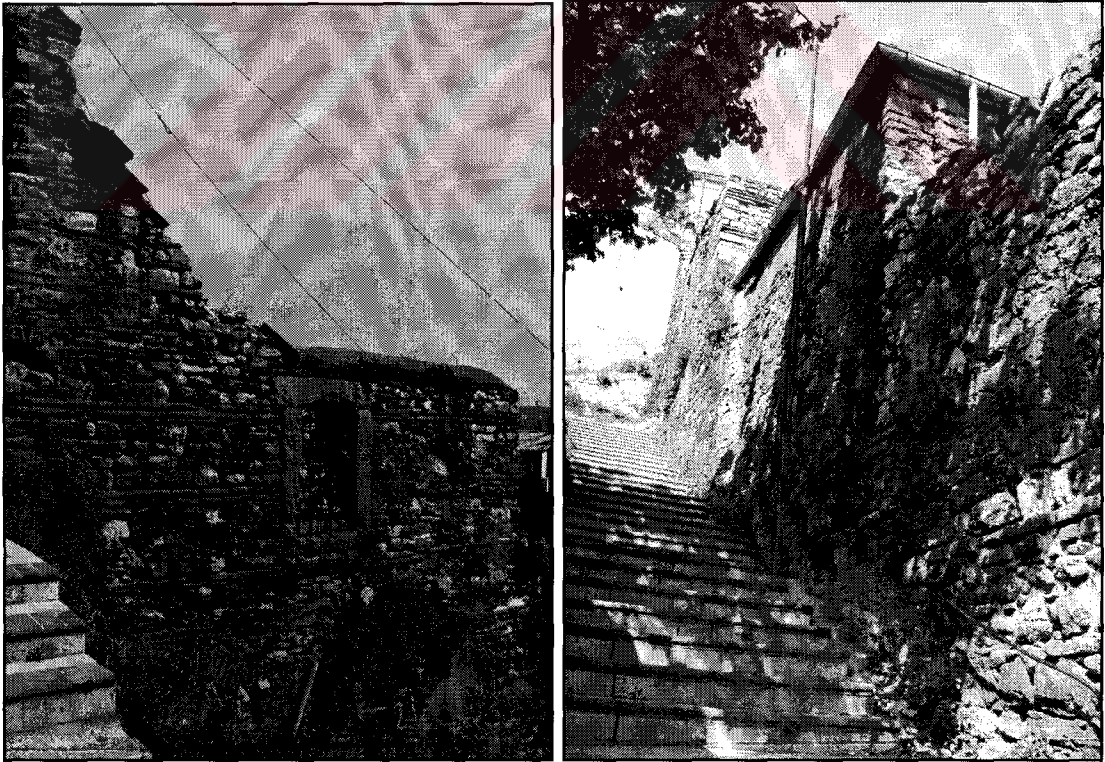
Resim 3-40.Merdivenli Mektep Sokak Görünümleri(Güney Cephesi)

Güney Cephesi:Merdivenli Mektep Sokağa bakan kütüphanenin ve Dimitri Kantemir Evi'nin güney cephesi Ayios Yeorgios Metokhi Kilisesi'nin de ihata duvarları görevini görmektedir. Dimitri Kantemir Evi'nin güney cephesine bakan hiçbir açıklığı bulunmamaktadır. Cephede izlerine rastlanan -0.18 m kotunda yer alan kirpi saçak yok olmuş ve bulunduğu kot çimento siva ile tamir edilmiştir(Resim 3-38).

Kütüphanenin 104 nolu aşhane mekanının; doğraması olmayan, özgün lokmalı demir parmaklıklı, taş söveli bir penceresi bu cephede yer almaktadır. Harpuştası çimento siva ile tamirler gören aşhanenin güney duvarında bitkilenmeler gözlenmektedir. Metruk durumda olan çatısından daha yüksekte olan ihata duvarlarının harpuştaları bulunmamaktadır(Şekil A-10).

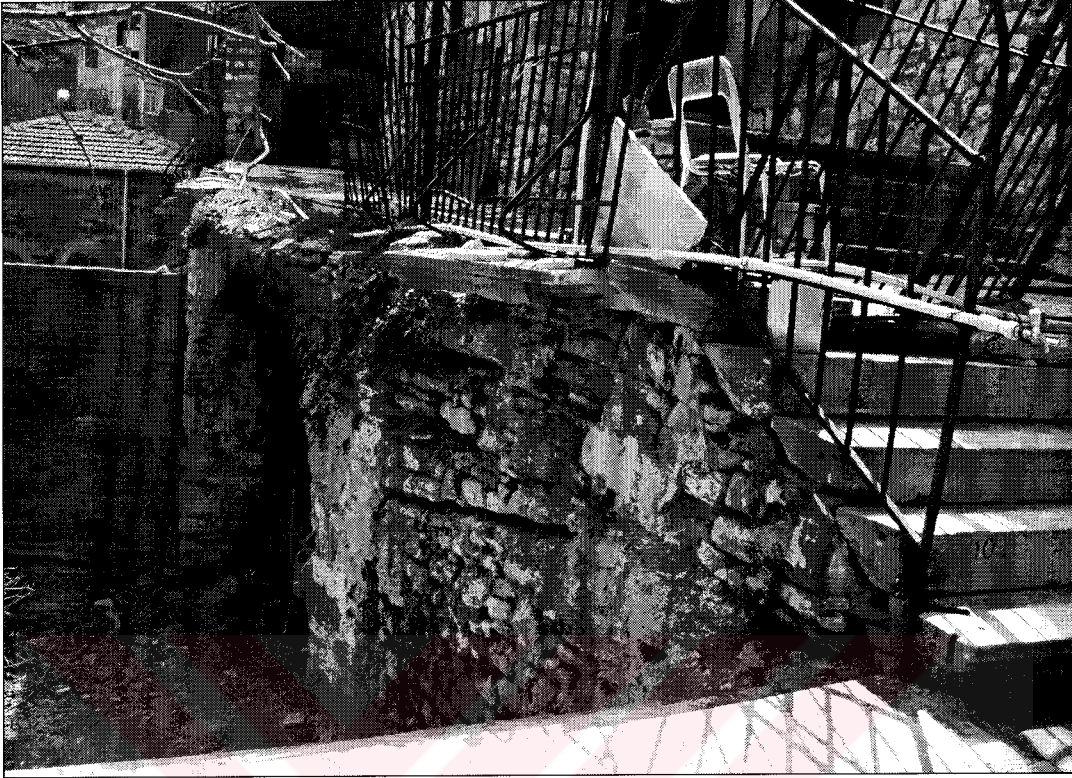
Resim 3-41. Kütüphane ve D. K. Evi'ni bağlayan merdiven

Merdivenler: Dimitri Kantemir Evi'nde bodrum ile zemin kat arasında, 17. yüzyıla ait diğer Fener Evleri'nde de olduğu gibi merdiven bulunmamaktadır. Zemin kata bahçeden üzeri şaplı, sekiz basamaklı taş merdiven ile ulaşılmaktadır. Dimitri Kantemir Evi'yle kütüphaneyi bağlayan mermer basamaklı merdivenler belli bir kota kadar geçişi engellemek için, molozla ve tuğla duvarla kapatılmıştır(Resim 3-41). Kütüphane tek katlı olduğundan iç mekanda merdiven yer almamaktadır. Yüksek girişe sahip olan binanın kuzey cephesinde yer alan ana girişine mermer basamaklı merdivenle, doğu cephesinde yer alan revaklı bölümdeki 102 nolu mekana taş basamaklı merdivenlerle ulaşılmaktadır.

Ekler Ve Müdahaleler:Kütüphanenin aşhane kısmının çatısının olmaması nedeniyle, zemini çöp ve molozla dolmuştur. Güneybatı duvarının 100 cm'lik bir kısmı yıkılmış ve yerine briket duvar örülmüştür. Doğu cephesinde bulunan ilk pencere kapatılarak mermer bir nişe çevrilmiştir. D.K. Evi'nin girişinin bulunduğu tonoz kapatılarak mutfak ve banyo olarak kullanılmış, çatı strüktürü değiştirilmiş, kirpi saçak hizası ve kuzey cephesindeki pencere söveleri çimento sıva ile onarılmıştır. Doğu cephesinde yer alan Dimitri Kantemir Evi'ni kütüphaneye bağlayan merdiven mülkiyet problemleri nedeniyle tuğla duvar örülerek kapatılmıştır.

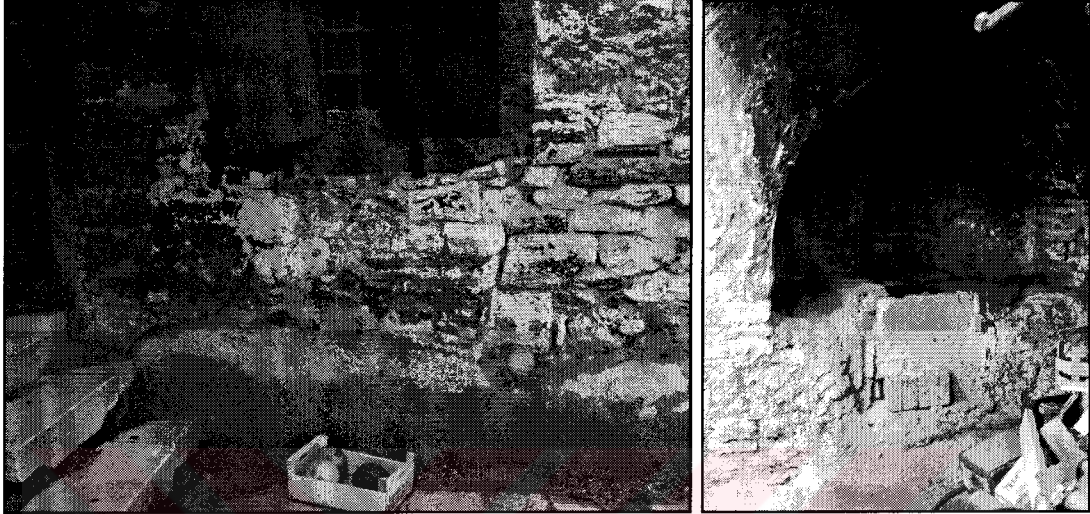
Resim 3-44. Doğu Cephesi Taş Yüzeylerde Kirlenme

Yüzey Aşınmaları Ve Kirliliği: Güneşin zararlı etkileri, hava kirliliği ile oluşan asitlerin yağmurlarla birlikte yüzeylere taşınması, bitki ve organizma oluşumu gibi etkiler sonucu malzemelerde; koyu renkli tabakalar, çiçeklenmeler, yosunlanmalar ve aşınmalar oluşmuştur. Bu etkiler özellikle doğu cephesinde ve D.K. Evi'nin kotunda yer alan tonoz hacimlerinin içinde görülmektedir. D.K. Evi'nin zemin katında hol duvarı çimento sıva ile tamir edildiğinden bütün duvar ve tavan yüzeyinde suyun buharlaşmaması sonucu rutubetli bir ortam oluşmaktadır.

sonra hazırlanan raporlar doğrultusunda temizleme işlemlerinin yapılması gerekmektedir.

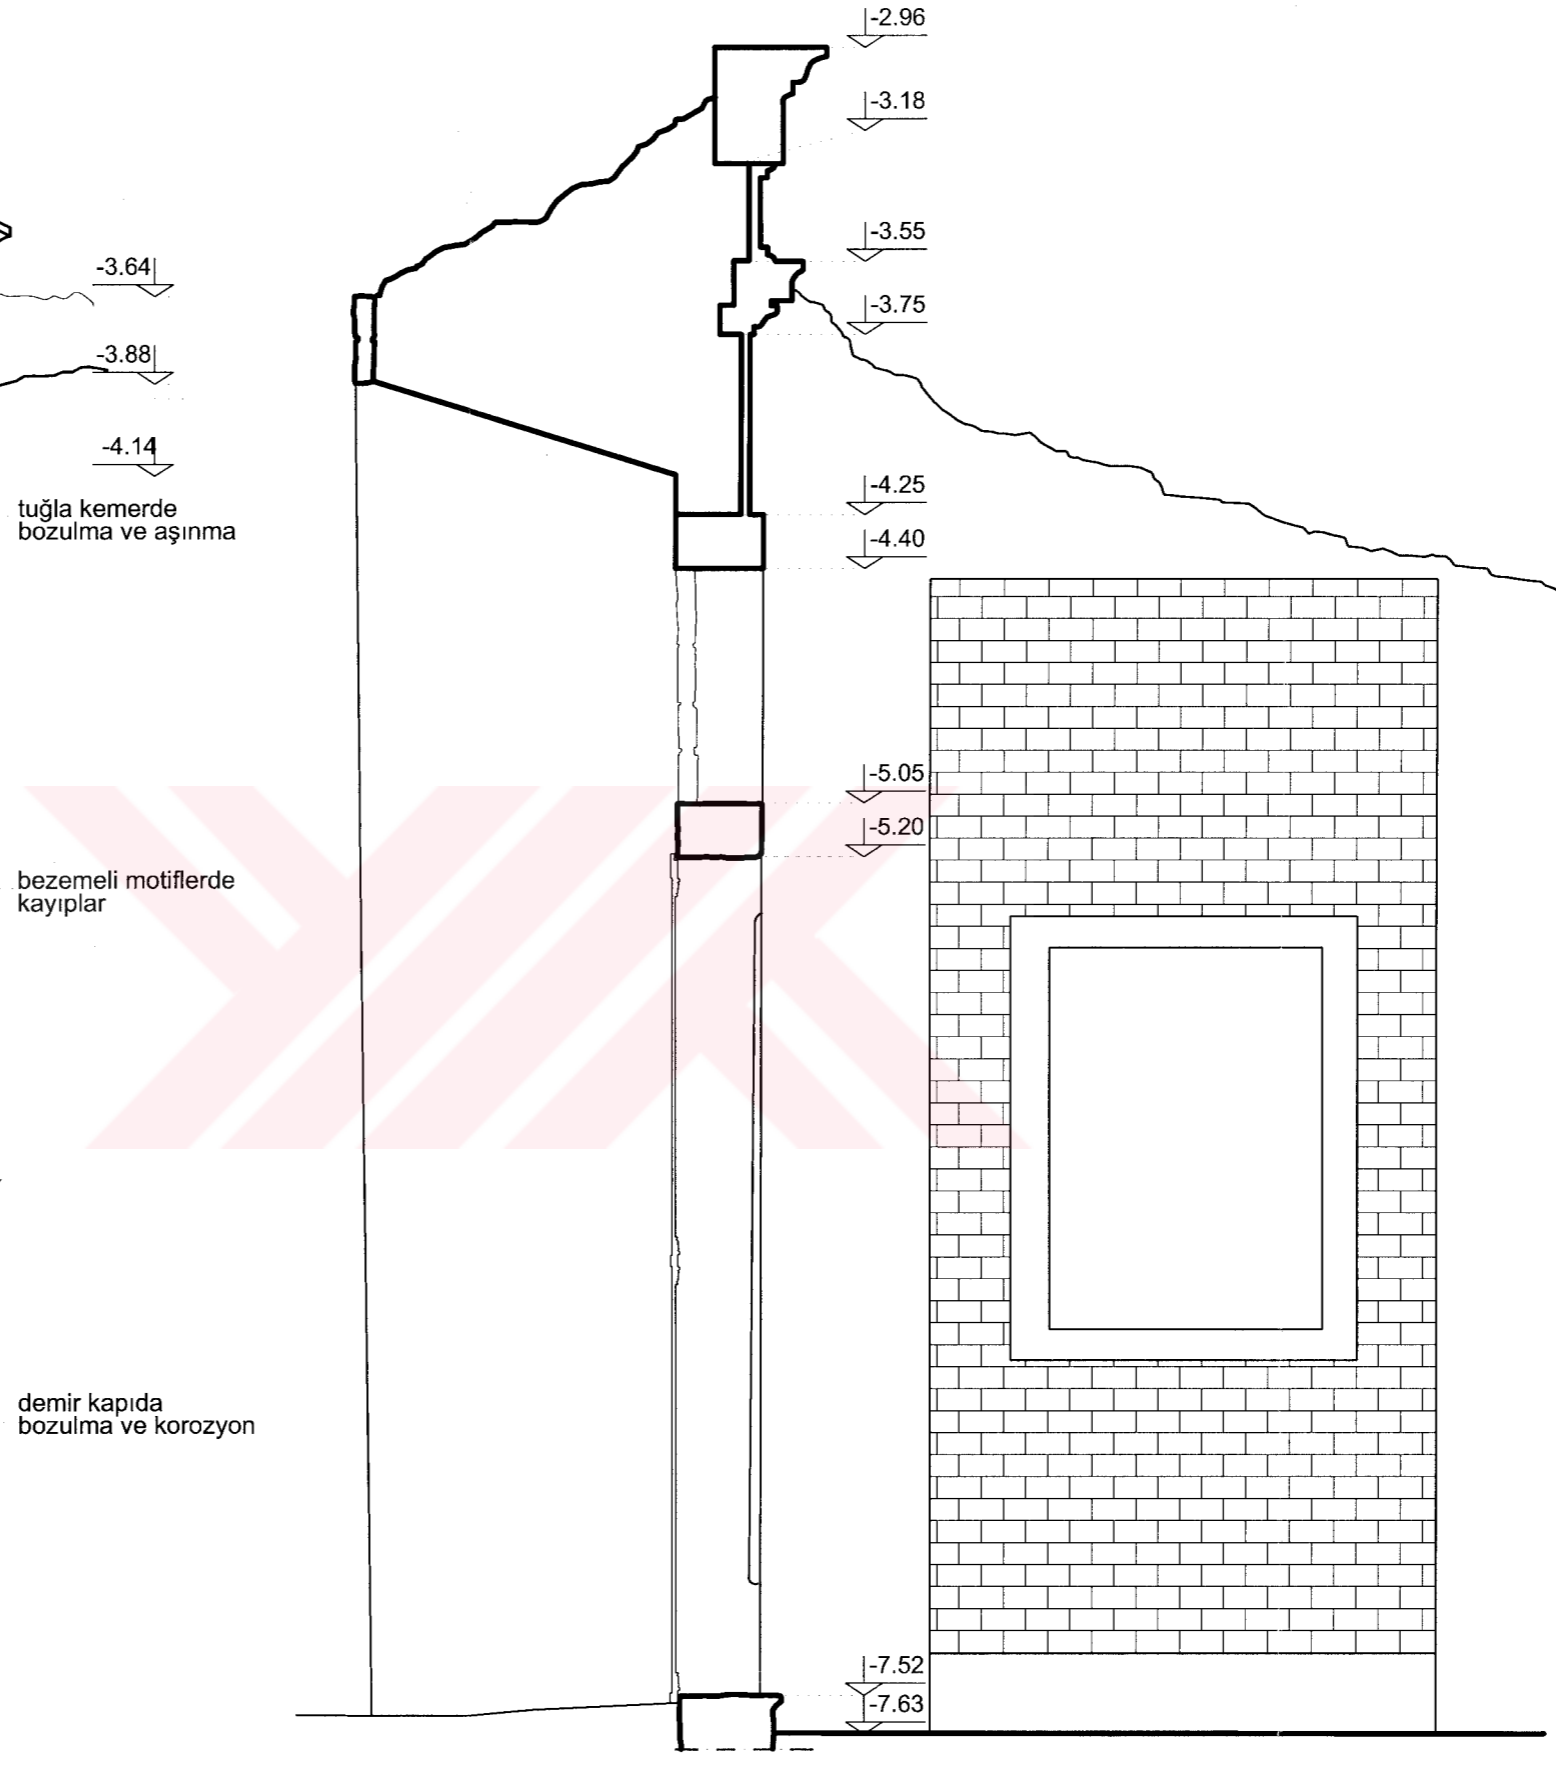
Pafta Adı
BAHÇE KAPISI

tuğla kemerde
bozulma ve aşınma

bezemeli motiflerde
kayıplar

demir kapıda
bozulma ve korozyon
